GLAC.DPWC.148.2017

Referencia: Expediente N° 055-2017-RCL/DPWC

Por la presente damos respuesta al reclamo de fecha 25 de mayo de 2017 mediante el cual nos reclaman por los daños ocasionados a las estructuras de dos módulos (tipo contenedor) y en el material de protección de la carga que fue descargada de la nave GUAYAQUIL EXPRESS el día 11 de mayo de 2017 y se encuentra amparada en el Conocimiento de Embarque N° SSZ0513304.

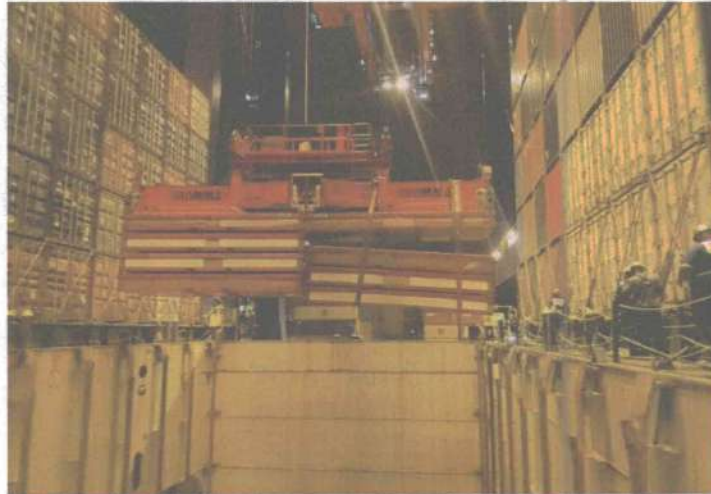
comunicación el reclamante informó que las unidades venían dañadas debido a problemas en el embarque de la carga en el puerto de origen, a lo que el señor Civira replicó que las unidades requerían una inspección previa antes de proceder con la descarga. Es decir, la propia empresa reclamante comunicó que la carga había sufrido daños al momento de la estiba en el puerto de origen debido a una incorrecta manipulación durante su estiba, inclusive habiendo enviado imágenes de las mismas, una de las cuales mostramos en calidad de prueba:

Ilustración 1 Incorrecta Estiba en Puerto de origen

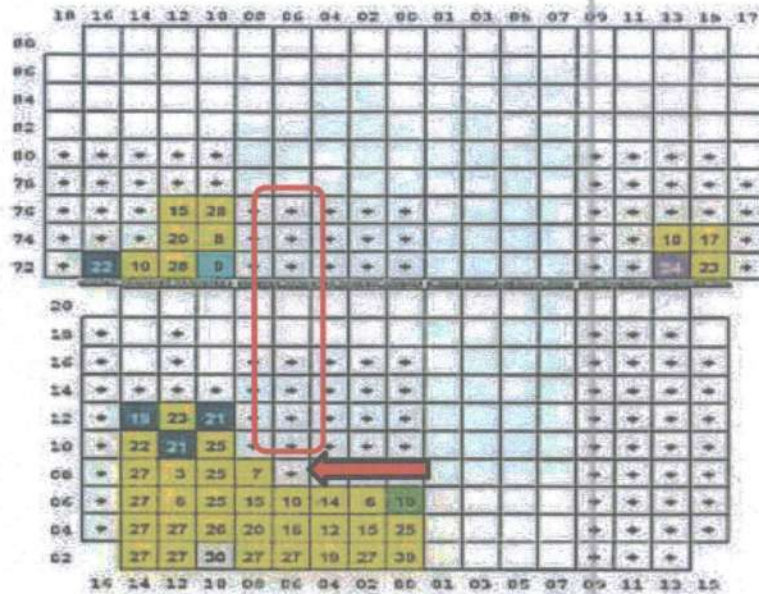
29

3. Adicionalmente, hemos constatado que los contenedores N° **GRVU0090020** y **GRVU0090035** fueron embarcados en la nave GUAYAQUIL EXPRESS 7115S en las posiciones 290606 y 310606 según el plano de estiba y sobre cada uno de estos dos contenedores se estibaron un promedio de 5 contenedores cuyo peso individual fue de 147 toneladas aprox., pese a que ambos contenedores tenían como advertencia la siguiente reseña "No Full Container on Top" que significa una advertencia de no estibar contenedores encima de dicha carga. Evidentemente, el peso de 735 toneladas aprox. negligentemente estibadas sobre estas unidades también generó daños estructurales sobre los módulos.
